# Papiermacher-BG

## Tödliche Falle

### Der Absturz

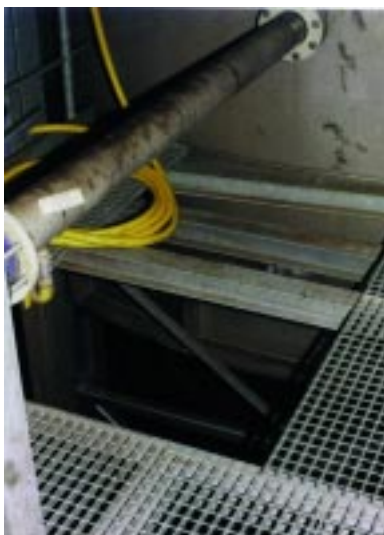
**Bild 1**

hen Gitterrosten bestehenden Bodenbelag des Podestes, dessen Unterbau aus etwa 10 cm breiten Stahlträgern besteht. Auf dem Weg zu dem Absperrschieber verschoben sich zwei Gitterroste plötzlich so weit (Bild 1), dass sie von der

Auflage rutschten und sieben Meter in die Tiefe fielen. Mit ihnen fiel der Mitarbeiter, der mit einer solchen Fallgrube natürlich nicht gerechnet hatte, ohne die Chance sich irgendwo festzuhalten.

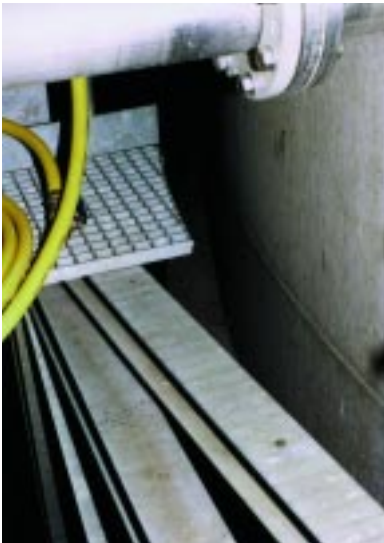
**Bild 3**

Diese Frage stellten sich natürlich alle, die von diesem tragischen Unfall erfuhr. Ein Teil der Antwort auf diese Frage wird aus dem oben abgebildeten Bild 3 ersichtlich: Die auf den Stahlträgern aufliegenden Gitterroste waren gegen den rechts im Bild befindlichen Behälter hin nicht ausreichend gegen Verschieben gesichert. So konnten sich die Gitterroste beim Begehen zum Behälter hin verlagern und von ihrer Auflage abrutschen.

Unser Appell an alle, die Gitterroste an hochgelegenen Arbeitsplätzen einbauen, für die Verkehrswege verantwortlich sind oder diese lediglich benutzen, kann aufgrund dieser und ähnlicher Unfälle nur lauten: Beachten Sie die einschlägigen Regeln! Veranlassen Sie regelmäßige Überprüfungen! Melden Sie lose Gitterroste, bevor sie zu einer tödlichen Falle werden!

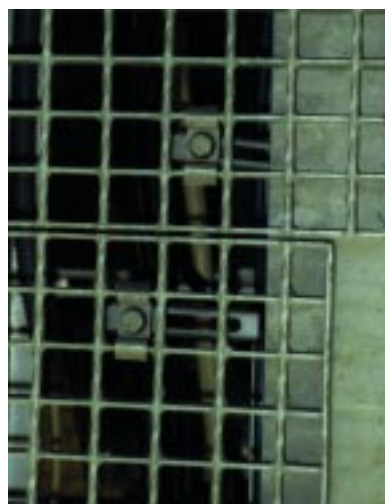
**Bild 4**

Im Bereich der beiden abgestürzten Gitterrostelemente wurden insgesamt vier Halteklammern aufgefunden, von denen drei noch am behälterseitigen Gitterrost befestigt waren. Die vorgeschriebene Sicherung

gegen Verschieben bestand zur Behälterseite hin offensichtlich nur kraftschlüssig durch die vier Halteklammern (Bild 4), im Gegensatz zu der Geländerseite hin, wo durch die dort vorhandene Fußleiste und andere Geländerteile zumindest teilweise ein fester Anschlag gebildet wurde.

Die Ermittlungen ergaben noch weitere unzureichend befestigte Gitterroste im Bereich der Anlage und brachten zudem die Erkenntnis, dass der Behälter erst nach dem Aufbau des Arbeitspodestes gegen den ursprünglich vorhandenen ausgetauscht worden war.
