# Papiermacher-BG

## Aus Unfällen lernen!

## Tödliche Kopfverletzungen beim Tambourtransport mit dem Kran

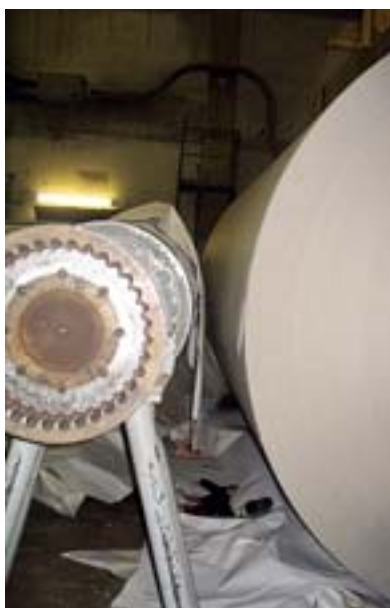
Die Quetschstelle befand sich zwischen dem Leertambour (links) und dem im Kran hängenden Volltambour.

Der Maschinengehilfe hatte einen vollen Tambour mit ca. 2,7 Meter Durchmesser und einem Gewicht von 30 t mit Hilfe des Hallenkranes aus dem Poperoller entnommen und am Boden in den Haken ruhend abgesetzt. Kurz danach befand er sich zwischen dem im Kran hängenden Volltambour und einem parallel dazu auf einem Gestell liegenden Leertambour mit Restschwarte. In dieser Gefahrenposition hob er den Volltambour mit Hilfe des Krans an. Dieser pendelte in Richtung des Leertambours (Kran nicht senkrecht über der Last) und quetschte den Kopf des Maschinengehilfen. Der wurde später

leiblos am Boden liegend, mit schwersten Kopfverletzungen, von seinen Kollegen aufgefunden. Die Funkfernbedienung des Kranes befand sich noch in seiner Hand. Die technische Überprüfung der Krananlage ergab keinen Hinweis auf einen technischen Defekt.

- Die Engstelle zwischen Leertambour und dem abgesetzten Volltambour.
- Der Aufenthalt des Kranbedieners im Gefahrenbereich der Last.
- Das Pendeln der Last.

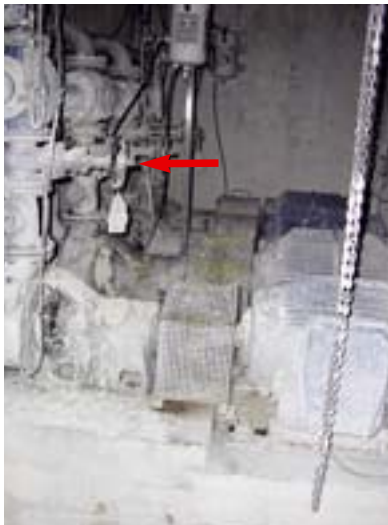
Der Strom floss vom Handrad (Pfeil) über den Körper zum nassen Boden.

ging er zurück zu der Anlage, um diese zu überprüfen. Noch bevor er dort ankam, war der Mahlanlagenführer auf dem Weg zum Entstipper auf dem nassen Boden ausgerutscht und berührte mit dem Oberkörper das metallische Handrad an einer Rohrleitung des Entstippers. Unglücklicherweise führte dieses in diesem Augenblick durch einen Isolationsfehler des Motors, den durchgebrannten Schutzleiter, ein „klebendes“ Motorschütz und die eben erneuerten Sicherungen eine Wechselspannung von 290 V gegen Erde. Der Mahlanlagenführer erlitt durch die elektrische Körperdurchströmung Herzkammerflimmern. Zunächst konnte er noch vor Ort durch den Einsatz eines Defibrillators reanimiert werden, erlag

- Mechanische Blockierung des Entstippers.
- Thermische Zerstörung der Wicklungsisolation und Kontakt der blanken Kupferwicklung mit dem Motorgehäuse.
- Schutzleiter der Anlage im Bereich einer Klemme vermutlich vorgeschädigt und durch den Fehlerstrom durchgebrannt.
- Verschweißte Schützkontakte führten in Verbindung mit dem Einsetzen neuer Sicherungen zu einem Stromfluss.
- Wasser-Leckagen in diesem Bereich, Ausrutschen des Verunfallten auf dem nassen Boden.

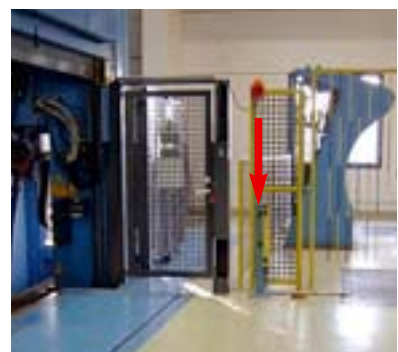
Der gelernte Papiermacher arbeitete als Maschinenführer an einem vollautomatischen Rollenschneider. An diesem Abend gab es Störungen im Bereich der automatischen Hülsenzuführung, das Protokoll der Steuerung weist gut ein Dutzend Fehlermeldungen aus. Schließlich betritt der Maschinenführer den Gefahrenbereich innerhalb der Maschine, um die Fehlerursache näher in Augenschein zu nehmen. Fatalerweise benutzt er nicht die dafür vorgesehene elektrisch verriegelte Türe, die alle gefahrbringenden Bewegungen sicher abgeschaltet hätte. Er betritt den Gefahrenbereich

durch die direkt daneben befindliche Rollenschleuse. Auf seinem Weg zur Aufrollung passiert er eine Sicherheitslichtschranke, vielleicht in dem Glauben, damit die Maschine sicher abgeschaltet zu haben. Im weiteren Verlauf der Störungssuche wird sein Kopf von dem sich plötzlich absenkenden Hülseneinleger so stark gequetscht, dass er tödlich verletzt wurde.

Links die Zugangstüre, rechts daneben die Rollenschleuse. Dazwischen die Zweistrahl-Lichtschranke (Pfeil).

- Betreten des umzäunten Bereichs durch die Rollenschleuse der Rollentransportanlage und nicht durch die hierfür vorgesehene Türe des Sicherheitszauns.

- Die eingeschränkte Funktion der Sicherheitslichtschranke, die nur das Ausstoßen der Rollen verhindert, nicht aber den automatischen Ablauf der Hülzenszuführung.
