Papiermacher-BG

Finger weg!

Fingerverlust an Rollenbahn

Fingerverlust an Drahtwickelmaschine

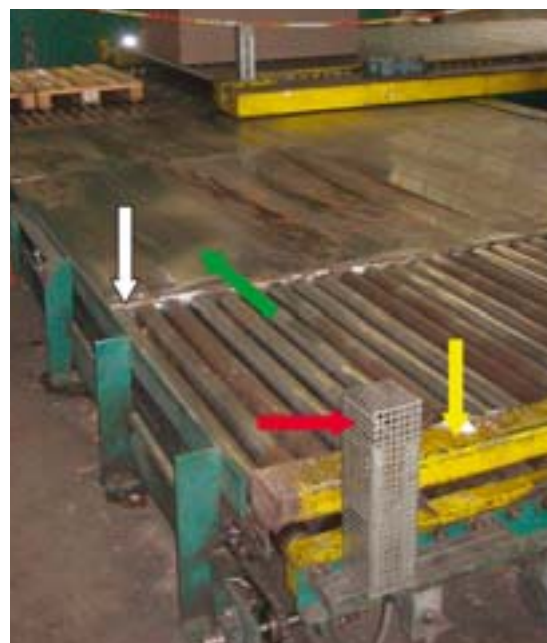
Die Lichtschranke (roter Pfeil) löste den Pusher (gelber Pfeil) aus, der die Paletten in Richtung Packanlage (grüner Pfeil) schiebt. Die Quetschstelle (weißer Pfeil) befindet sich zwischen Pusher und Rollenbahn.

de befindliche Mitarbeiter sieht die Rolle und handelt. Er hebt die etwa 8 kg schwere und 1,3 m lange Rolle an, um sie wieder in die Lagerung zu heben. Dabei belegt er die an dieser Stelle angebrachte Lichtschranke und löst die Bewegung des „Pushers“ aus. Mit der Folge, dass der kleine Finger und der Ringfinger seiner rechten Hand so gequetscht werden, dass sie im Krankenhaus amputiert werden müssen.

Nun, vielleicht lag es auch daran, dass sich kein Aus-Schalter in der Nähe der Unfallstelle befand. Durch das Verbot, die Rollenbahnen zu betreten (was übrigens sinnvoll ist) hätte der Mitarbeiter etwa 100 Meter zurücklegen müssen, um die Anlage abzuschalten und an den Ort der Störung zurückzukehren.

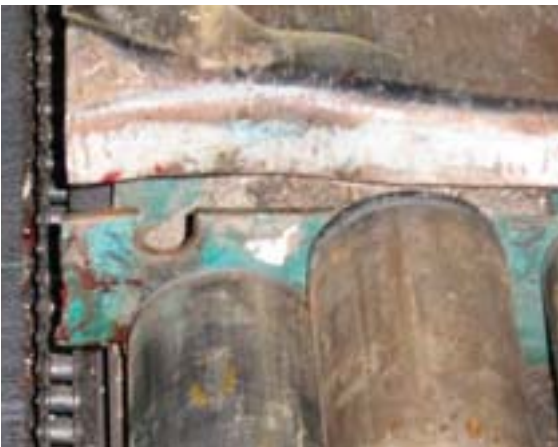
Kleine Ursache..... Deutlich zu sehen, die deformierte Lagerstelle

Warum die Rolle herausgesprungen sein könnte, ahnt man, wenn man das Bild (links) betrachtet.

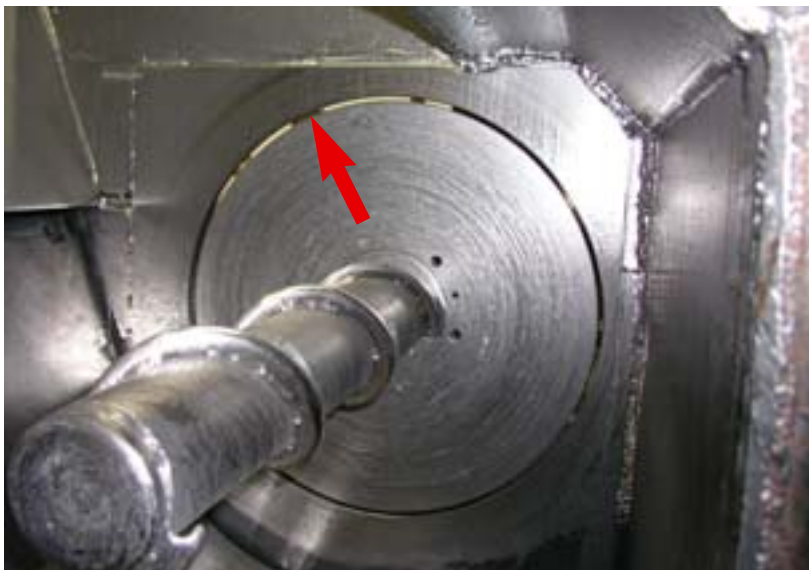
Der Spalt hat im Neuzustand eine Weite von unter einem Millimeter. Hier beträgt die Weite einige Millimeter.

Auch in diesem Fall spielt der Draht eine entscheidende Rolle. Die im Laufe der Jahre immer weiter gewordene Öffnung zwischen Wickelwelle und Gehäuse der Drahtwickelmaschine führte dazu, dass immer mal wieder ein Draht aus dem Wickel nach außen gelangte und sich um die Antriebs-

und sich offensichtlich nicht der Zwecklosigkeit und der Gefährlichkeit seines Handelns bewusst. Warum konnte sich diese Fangstelle bilden? Durch die verschlissene Andruckplatte war der Ringspalt im Laufe der Zeit so groß geworden, dass die Umreifungsdrähte mühelos hindurchpassten. Zum Zeitpunkt des Unfalls war die als notwendig erkannte Instandhaltung der Maschine bereits eingepplant.

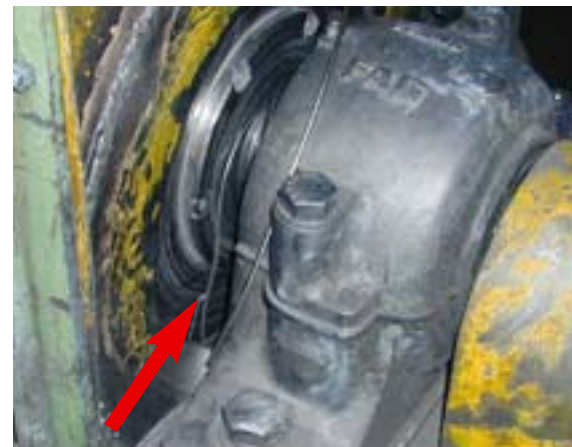
Die Drahtschleife (Pfeil), in der sich der Handschuh verfang.

welle legte, was er dann bei laufender Maschine mit einem rhythmischen ...klack..... ...klack... ...klack kundtat. Der Funktion der Maschine konnte dies nichts anhaben, wohl aber dem Nervenkostüm des Mitarbeiters an dieser Maschine. Nur so ist es zu erklären, dass er den Draht bei laufender Maschine packte, um ihn herauszuziehen (was selbst im Stand völlig unmöglich ist). Seine behandschuhte rechte Hand wurde

von einer Drahtschleife erfasst und in die Maschine gezogen. Er verlor den Zeigefinger und zog sich eine Fraktur des Mittelfingers zu.

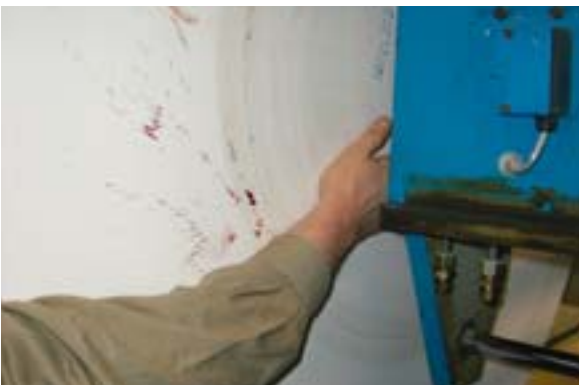
Der reflexhafte Zugriff in den Spalt von 4,5 Zentimetern endete mehr als schmerzhaft

Ein Mitarbeiter am Querschneider war auf der Suche nach der Ursache für einen Qualitätsmangel der Formatware. Schließlich entdeckte er im Bereich der Abrollung einen Strichcode-Aufkleber an der Stirnseite der Rolle. Diese Aufkleber

werden normalerweise bei der Rollenvorbereitung entfernt. Bei seinem Versuch, den Aufkleber bei laufender Maschine zu entfernen, wurde er zwischen der Stirnseite der mit etwa 100 Meter/Minute laufenden Rolle und der Maschinenstuhlung eingezogen und schwer an der Hand verletzt.

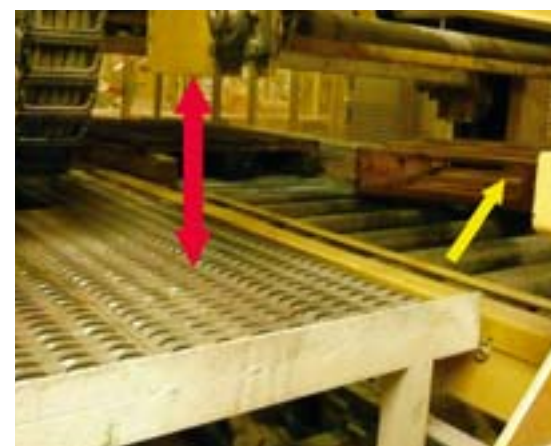
An dieser Stelle (roter Pfeil) wurde der Verletzte eingequetscht. Im Hintergrund (gelber Pfeil) die verrutschte Palette.

Um eine schräg liegende Palette gerade zu rücken, begab sich ein Mitarbeiter – ohne die umzäunte Anlage abzuschalten oder den regulären Zugang durch eine verriegelte Tür zu benutzen – unter den Absenktisch eines Palettierers. Wie sich herausstellte, war die Sicherheitslichtschranke der von ihm als Eingang benutzten Produktaus-schleusung defekt. Auch unterblieb die bei Arbeiten unterhalb des Absenktisches vorgeschriebene mechanische Sicherung.

So kam es wie kommen musste, der Absenktisch senkte sich und quetsch-

te den Unglücklichen im Bereich des Oberkörpers ein. Rippenbrüche und Verletzungen der Lunge und der Leber waren die Folge.
