Papiermacher-BG

Tödlicher Unfall an einem hydraulischen Hubtisch

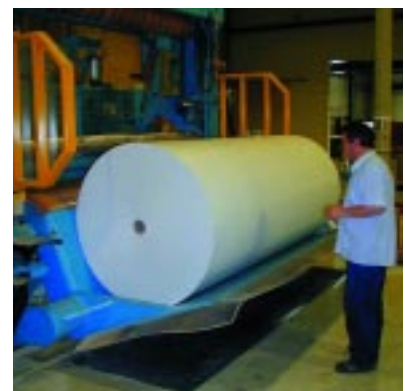
Eine Schaltmatte unter der Absenkbühne, in Verbindung mit Abweisern an der Bühne, sichert gegen Quetschen beim Absenken.

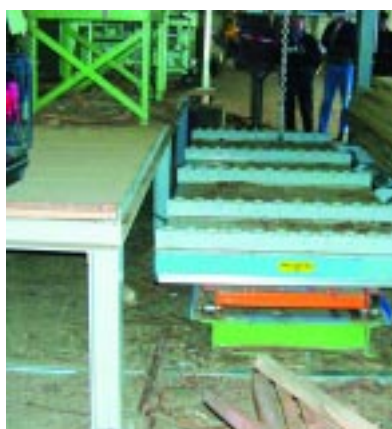
Rechts im Bild der zur tödlichen Falle gewordene Hubtisch, links davon das Arbeitspodest.

Um die letzte Wartungsstütze zu lösen, beugte sich der Auszubildende im Elektroinstallationshandwerk von oben unter den Hubtisch, der nach dem Entfernen der Stütze plötzlich und sehr schnell in die unterste Position herabfiel. Der Auszubildende wurde mit dem Kopf zwischen der Unterkante des Hubtisches und dem daneben befindlichen Arbeitspodest eingequetscht und tödlich verletzt.

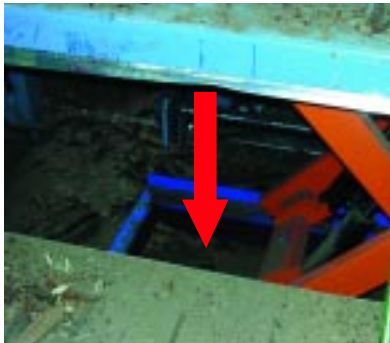
Die Quetschstelle zwischen Unterkante Hubtisch und dem Arbeitspodest wurde dem Auszubildenden zum Verhängnis.

Als mit ursächlich für diesen tragischen Unfall sind unvollständige Angaben des Herstellers zu Gefährdungen bei Reparatur und Wartung zu nennen. Dass man den Hubtisch bei einer Störung des Antriebes mit Hilfskraft in die oberste Position bringen muss, ist durch die Lage des Motors, der Hydraulikpumpe und Teilen der Steuerung unter dem Hubtisch unvermeidlich. Nicht zu verhindern ist dabei auch das Entstehen eines Vakuums in den Hubzylindern. In der vorliegenden Betriebsanleitung wird lediglich auf das Einlegen der Wartungsstützen hingewiesen. Eine Angabe zu der sicheren Vorgehensweise bei der Reparatur fehlt ebenso, wie ein Hinweis auf die besondere Gefahr beim Hochziehen des Hubtisches mittels Hilfskraft und dem anschließenden Entfernen der Stützen.
