Papiermacher-BG

Schlechte Verbindung

Kürzlich erhielten wir Nachricht über einen Staplerabsturz an einer fahrbaren Laderampe, die in einem Außenlager einer Papierfabrik eingesetzt wird. Die Fachkraft für Arbeitssicherheit schrieb uns dazu folgendes:

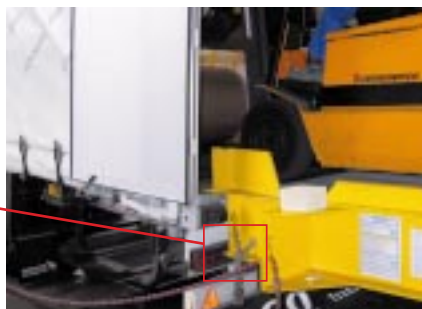
Führungsschlitz (kreuzförmig) für die vom Hersteller vorgesehene Befestigungskette.

Beim Herausfahren mit dem Stapler aus dem LKW sackt die Rampe am Auflagepunkt durch das Staplergewicht nach unten. Am Unfalltag wanderten die Befestigungsketten durch diese Bewegung immer weiter nach oben und rutschten schließlich unbemerkt aus den Führungsschlitzen an der Rampe.

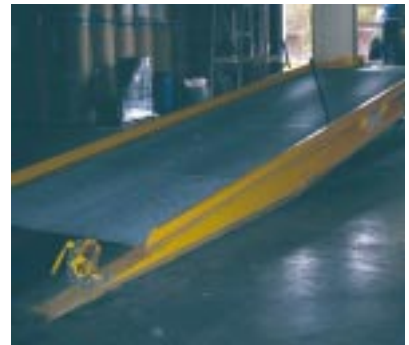
des Problems stellte sich das Fehlen geeigneter Anschlagpunkte am LKW heraus. Die vom Hersteller als An-

schlagpunkte genannten Zurrösen am LKW haben den Nachteil, dass sie über der Kettenführung an der Rampe liegen und somit die Ketten zwangsläufig nach oben aus den Führungsschlitzen rutschen. Gemeinsam mit dem Verladepersonal wurde diskutiert, wie wir zwei sichere Anschlagpunkte für die Rampenbefestigung schaffen könnten, die für alle möglichen LKW nutzbar sind. Nach einiger Überlegung fanden wir schließlich folgende Lösung:

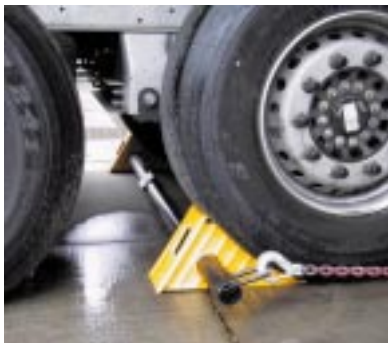
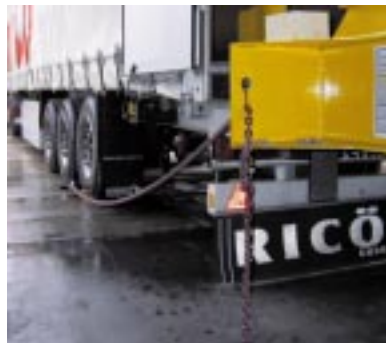
Von der Werkstatt ließen wir uns eine Stange anfertigen, auf die zwei LKW-Rückhaltekeile aufgeschoben wurden. Die Keile haben den LKW-Spurabstand. An beiden Enden der Stange befinden sich zwei Ösen. Nachdem nun zum Beladen die Lippe der Rampe auf den LKW aufge-

legt wird, werden die Räder hochgekurbelt und die Rampe mittels der beiden seitlich angebrachten Ketten an

den Ösen eingehängt. Anschließend werden die Ketten zurückgezogen, gespannt und im Schlitz fixiert.

Da bei dieser Konstruktion der Zug der Ketten immer nach unten geht, können diese nicht mehr aus dem Schlitz herausrutschen. Außerdem ist die Rampe durch die Unterlegkeile so gesichert, dass sie nicht mehr wegrutschen kann.

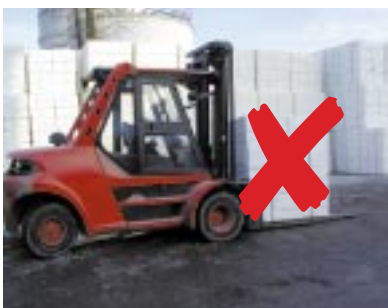
... wies uns auf die im Sinne der Arbeitssicherheit sehr unglückliche Aussage eines Fotos hin, welches wir in der Ausgabe 2/2003 unter der Überschrift „Fahrerrückhaltesysteme für Gabelstapler“ veröffentlichten. Das Foto zeigt einen Gabelstapler mit zwei Zellstoff-Unit's auf den Gabelzinken. Die eigentlich nur als Abbildung eines Kabinenstaplers gedachte Aufnahme zeigt damit leider

auch die sicherheitswidrige Aufnahme der Last. Völlig zu Recht weist unser Leser auf das hohe Risiko eines solchen Transportes hin, der in der Praxis allerdings so auch nicht durchgeführt wird.

Wie wir leider erst nach der Veröffentlichung erfuhren, entstand die fragliche Aufnahme anlässlich der Ermittlung der Sichtverhältnisse beim Transport von Zellstoff-Unit's mit einem Stapler, der über eine hochgesetzte Fahrerkabine verfügt. Da kein anderer Stapler mit hochgesetzter Kabine zur Verfügung stand, wurde der Zellstoff für diese Betrachtung mit einem Klammerstapler auf den Zinken des Gabelstaplers abgesetzt.
