Papiermacher-BG

Zu hohes Risiko: Entörung an laufender Maschine

Tod in der Trockenpartie

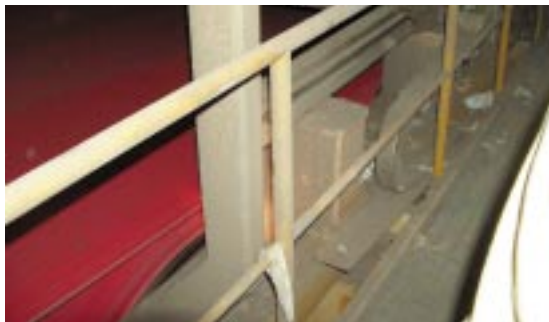
Durch dieses Geländer stieg der Papiermacher in die laufende Maschine ein.

Dort angekommen, stieg er zwischen Knieleiste und Handlauf der vorhandenen Absturzsicherung (Geländer) hindurch – vermutlich um Bahnreste zu entfernen. Dabei muss er das Gleichgewicht verloren haben, denn er fiel auf das mit mehr als 800 m/min laufende Trockensieb. Er wurde von der Einlaufstelle zwischen Sieb und Schaberwalze eingezogen und fiel in den führerseitigen Bereich eines Trockenzyllinders. Vom unteren Laufsteg aus sah ein Mitarbeiter den zwischen Stuhlung und Stirnfläche hängenden K. und betätigte den Not-Aus der Papiermaschine. Der sofort herbeigerufene Notarzt konnte nur noch den Tod des Papiermachers feststellen.

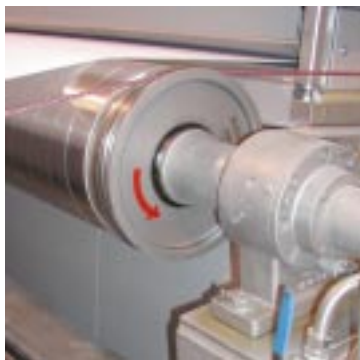
Papierleitwalze mit Markierung auf der Seilscheibe. Achtung: Aus dem Stillstand der Markierung kann nicht auf den Stillstand der Leitwalze geschlossen werden!

Hilfen zur Erkennung der Drehbewegung ersetzen natürlich nicht die an den Gefahrstellen der Walzen oder Zylindern erforderlichen Schutzeinrichtungen. Sie können aber hilfreich sein, wenn man sich bei Maschinenstillstand über die betriebsmäßige Drehrichtung orientieren will, z. B. um eine Einlauf- oder Auflaufstelle zu identifizieren. So ist es z. B. beim Bespannungswechsel an Papiermaschinen schon vorgekommen, dass trennenden Schutzeinrichtungen für Auflaufstellen nach ihrer Demontage irrtümlich an der Auslaufseite statt an der Einlaufseite (Auflaufstelle) angebracht worden sind, weil die Lauf- bzw. die Drehrichtung der Walze falsch angenommen worden ist. Eine Markierung mit einem Richtungspfeil kann solch einen Fehler vermeiden helfen.

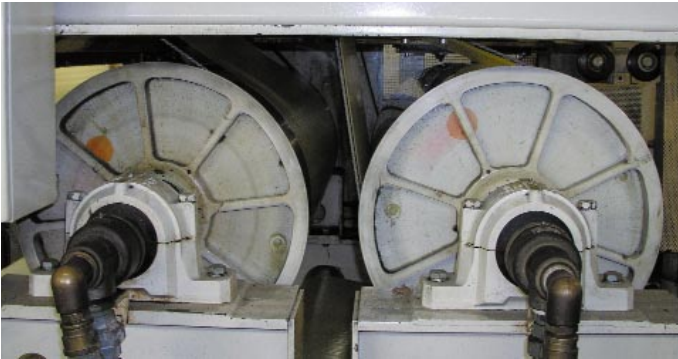
An der Bewegung der roten Punkte auf den Stirnseiten dieser Zylinder lässt sich ihre Drehbewegung leicht vom Stillstand unterscheiden. Die Speichenräder vor den Zylindern im rechten Bild gehören zum Bahnaufführungssystem und stehen im Betrieb der Maschine still.

Farbmarkierungen können auf der Stirnseite von Walzen oder Zylindern z. B. in Form von roten Punkten oder auch auf der Mantelfläche (vorzugsweise auf deren Rändern) aufgetragen werden. Bei geringen Drehzah-

len lässt sich an der Bewegung der Markierungen auch die Drehrichtung ersehen. Wenn die Drehzahl einen bestimmten Wert überschreitet, erscheinen die Markierungen auf der Stirnseite des Rotationskörpers nur mehr als ein Ring und auf dem Mantel als ein Streifen. Insofern ermöglicht die Markierung dann nur noch einen indirekten Rückschluss auf die Bewegung und keinen Rückschluss auf die aktuelle Drehrichtung. Außerdem kann bei bestimmten Drehzahlen und künstlicher Beleuchtung der Stroboskop-Effekt auftreten und trotz Drehung ein scheinbar stillstehendes oder langsam wanderndes Muster (auch entgegen der Drehrichtung!) entstehen.
