Papiermacher-BG

Verrostetes Geländer verursacht Absturzunfall

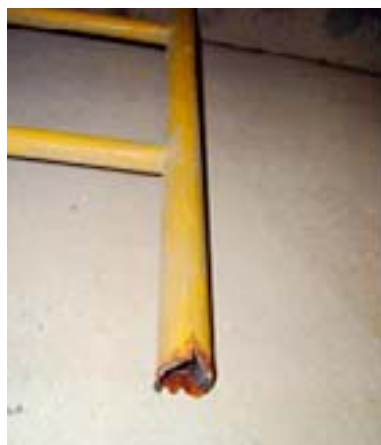
Das abgebrochene Geländer mit Handlauf, zwei Pfosten und zwei Knieleisten war aus Stahlrohren zusammengeschweißt, gelb gestrichen und mittlerweile 17 Jahre alt. Die Geländerpfosten waren in 10 Zentimeter hohe Muffen gesteckt, die mit einem als Fußleiste dienenden Flacheisen am Rand der Luke befestigt waren. Die in den Muffen steckenden unteren Enden der Pfosten waren vollständig verrostet, die Wandstärke der Pfosten an den Bruchstellen direkt an der Oberkante der Muffen betrug nur noch weniger als einen Millimeter.

Ursächlich für den Unfall war die von außen nicht leicht erkennbare starke Korrosion der Geländer-

pfosten an den in den Muffen steckenden unteren Enden. Das Geländer war immer dann einer Nässeinwirkung ausgesetzt, wenn der Fußboden gereinigt wurde. Außerdem ist die Luftfeuchte im Zentrifugenraum anlagenbedingt (Klärschlamm-trocknung) erhöht. Kondenswasser, das sich auf dem Geländer niederschlug, konnte in den Spalt zwischen Pfosten und Muffe eindringen und führte so zu einer schleichenden Korrosion. Begünstigt wurde dieser Prozess auch dadurch, dass der gelbe Schutzanstrich an den unteren Enden der Pfosten beim Anziehen der Feststellschrauben, mit denen die Pfosten in den Muffen arretiert sind, beschädigt wurde. Da Schrauben und Geländer aus unterschiedlichem Material waren, können elektrolytische Effekte (Lokalelemente) den Korrosionsvorgang beschleunigt haben.

Bruchstelle am Geländerpfosten

Das alte Geländer wurde vollständig entfernt und durch ein neues aus rostfreiem Stahl ersetzt. Damit Reinigungswasser abfließen kann, wurde wandseitig ein zusätzlicher Abfluss installiert. Alle übrigen Geländer der Anlage wurden auf mögliche Korrosionsschäden überprüft. Der Unfall zeigt, dass auch relativ einfache Anlagenkomponenten wie z.B. Geländer auf Schwachstellen geprüft werden sollten, wenn die Festigkeit der Teile durch äußere Einwirkung beeinträchtigt werden kann. Grundsätzlich müssen auch innerhalb von Gebäuden Geländer, Laufstege, Gitterroste, Treppen und andere Teile von Arbeitsbühnen wirksam gegen Korrosion geschützt sein, wenn mit Nässeinwirkung zu rechnen ist.

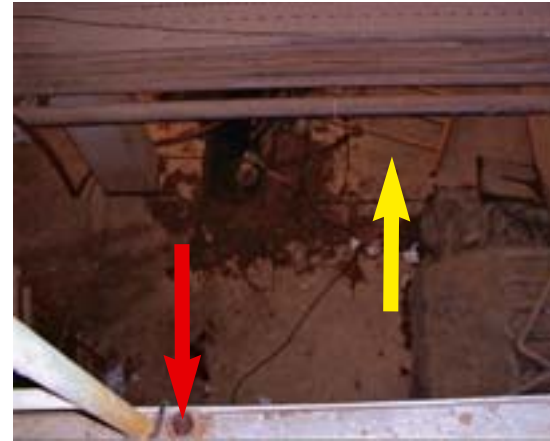
Der Klärwärter einer Papierfabrik führte Kontrollarbeiten im Zentrifugenraum der Klärschlammverbrennungsanlage durch. Dabei arbeitete er im Bereich der Fußbodenluke des Zentrifugenraumes. Als er sich an das Geländer lehnte, um eine Pumpe im Keller in Augenschein zu nehmen, brach das Geländer an der Befestigung. Der Klärwärter stürzte zusammen mit dem Geländer durch die Fußbodenluke hindurch und schlug auf den Fußboden des ca. fünf Meter tiefer gelegenen Kellerraumes auf. Er zog sich beim Aufschlag Verletzungen an Kopf und Brust zu.

Absturzstelle, der gelbe Pfeil weist auf das abgebrochene, in die Tiefe gefallene Geländerelement. Der rote Pfeil weist auf die Steckmuffe.
