Papiermacher-BG

Unfälle 2006 – Mehr als nur Statistik (1)

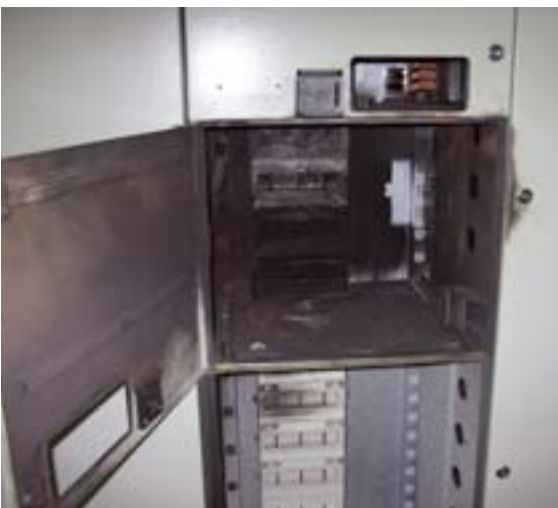
Der ausgebrannte Schaltschrank (ohne Einschub)

Ein Schichtelektriker öffnete in einem Schaltraum die Türe vor dem Motorsteuerungseinschub eines ausgefallenen Pumpenantriebes. Er bat per Funk den Anlagenfahrer in der Zentralwarte, die Pumpe zuzuschalten. Durch den Einschaltvorgang entstand ein Störlichtbogen, der dem vor dem Schaltschrank stehenden Elektriker schwere Verbrennungen zufügte.

Zur Fehlersuche hatte der Elektriker die Schaltschranktür geöffnet, ohne den Einschub von den Stromschiene getrennt zu haben. Nachträglich wurde am Motor der Pumpe

ein Masse- und Wicklungsschluss festgestellt, der beim Einschalten einen Überstrom und damit den Störlichtbogen verursachte. Die erforderliche Schutzausrüstung bei Arbeiten an unter Spannung stehenden Teilen war im Betrieb vorhanden, wurde von dem Elektriker jedoch trotz nachweislicher Unterweisung nicht getragen.

Es gilt: Bei Arbeiten an aktiven Teilen elektrischer Anlagen muss immer mit Störlichtbögen gerechnet werden. Das Tragen der Persönlichen Schutzausrüstung ist unerlässlich.

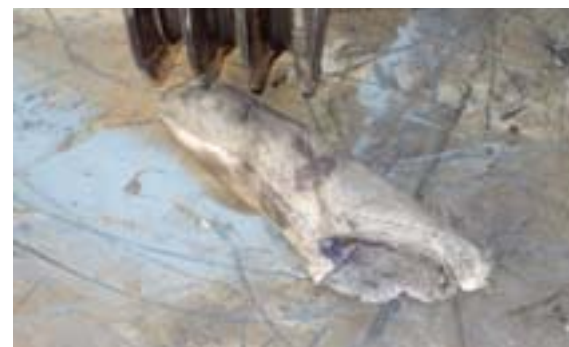
In einer Anlage zur Herstellung von Mineralfasern blieb eine Glättwalze stehen. Der Schichtmeister griff mit seiner linken Hand um die Verdeckung der Riemenscheibe am Antriebsmotor und wurde mit seinem Handschuh eingezogen. Der Schichtmeister war von einem Ausfall des Antriebsmotors ausgegangen. Was er nicht wusste und in der lauten Umgebung nicht

hören konnte: Der Motor lief, die Walze drehte sich nicht, weil das Getriebe defekt war.

Die Absicherung des Keilriemenantriebs des Getriebes durch eine Verdeckung war nicht ausreichend.

Ausgerissener Finger des Lederhandschuhs mit Spuren der Riemenscheibe.

Es gilt: Antriebselemente müssen durch geschlossene Verkleidungen gegen Zugriff von allen Seiten gesichert sein.
