# Papiermacher-BG

## Unfälle 2006 – Mehr als nur Statistik (1)

# Neue Grenzwerte für Lärm und Vibrationen (1)

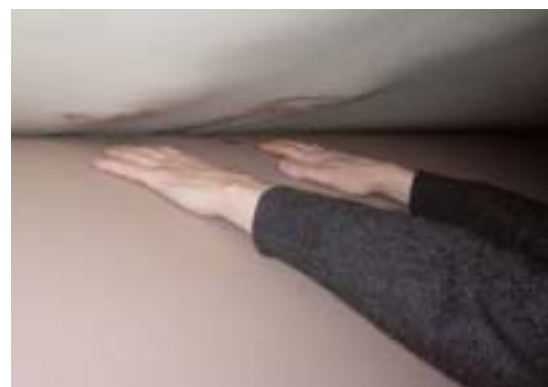
Nach dem Wechsel des Belts an einer Schuhpresse geriet ein Mitarbeiter mit beiden Händen in die Einzugstelle der mit Kriechgeschwindigkeit laufenden Maschine.

Wie die Unfalluntersuchung ergab, war die Gefahrstelle direkt nach der Reparatur vom Querlaufsteg aus noch erreichbar, weil ein Geländerelement nicht montiert

war. Eine Gefährdungsbeurteilung für die Tätigkeit des Beltwechsels lag nicht vor.

Position der Hände vor dem Einzug (nachgestellt)

**Es gilt:** Arbeiten an ungesicherten Einzugstellen sind grundsätzlich verboten. Auch der Aufenthalt in der Nähe ist zu unterlassen, reicht doch schon die haltsuchende Bewegung beim Stolpern oder Ausrutschen, um mit den Händen in die Einzugstelle zu geraten.

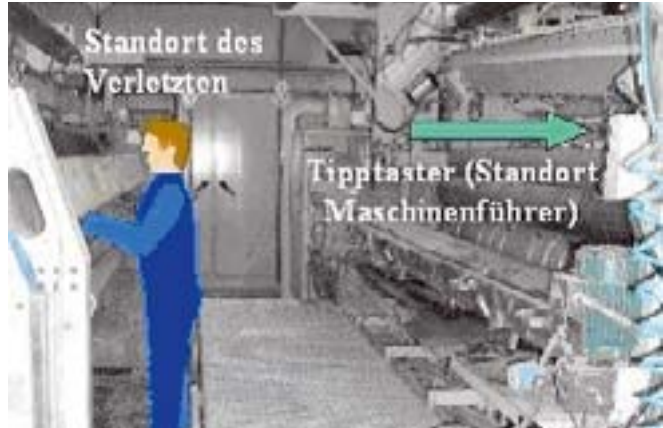
Beim Aufführen der Papierbahn an einem Rewinder wurde die rechte Hand des Mitarbeiters zwischen zwei Walzen eingezogen. Die Maschine kam nach dem Loslas-

sen des Tiptasters durch den Maschinenführer sofort zum Stillstand, trotzdem erlitt der Mitarbeiter schwere Handverletzungen. Die Unfalluntersuchung zeigte, dass

der Verletzte beim Einführen der Bahn nachgefasst und deshalb eingezogen wurde. Eine Betriebsanweisung für das Aufführen lag nicht vor.

Situation beim Aufführen der Bahn (Rewinder)

**Es gilt:** Auch im Tippbetrieb und

bei Kriechgeschwindigkeit ist das Arbeiten an Einzugstellen nur ausnahmsweise gestattet. Die Arbeitsweise muss dem Risiko angemessen sein. Durch das Ankleben der Papierbahn an die noch durchlaufende Bahn wäre das gezielte Nachfassen vermeidbar gewesen.

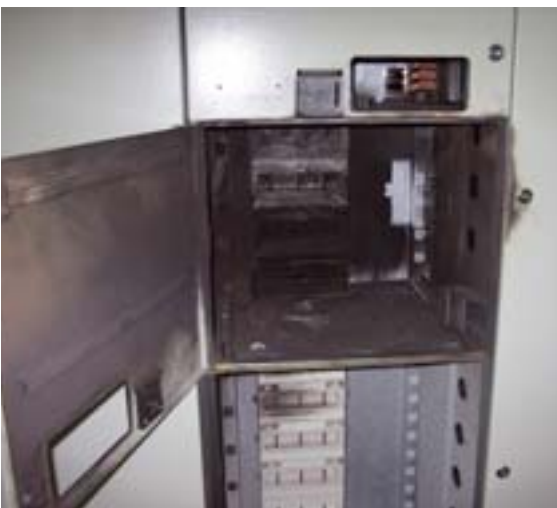
Der ausgebrannte Schaltschrank (ohne Einschub)

Ein Schichtelektriker öffnete in einem Schaltraum die Türe vor dem Motorsteuerungseinschub eines ausgefallenen Pumpenantriebes. Er bat per Funk den Anlagenfahrer in der Zentralwarte, die Pumpe zuzuschalten. Durch den Einschaltvorgang entstand ein Störlichtbogen, der dem vor dem Schaltschrank stehenden Elektriker schwere Verbrennungen zufügte.

Zur Fehlersuche hatte der Elektriker die Schaltschranktür geöffnet, ohne den Einschub von den Stromschiene getrennt zu haben. Nachträglich wurde am Motor der Pumpe

ein Masse- und Wicklungsschluss festgestellt, der beim Einschalten einen Überstrom und damit den Störlichtbogen verursachte. Die erforderliche Schutzausrüstung bei Arbeiten an unter Spannung stehenden Teilen war im Betrieb vorhanden, wurde von dem Elektriker jedoch trotz nachweislicher Unterweisung nicht getragen.

**Es gilt:** Bei Arbeiten an aktiven Teilen elektrischer Anlagen muss immer mit Störlichtbögen gerechnet werden. Das Tragen der Persönlichen Schutzausrüstung ist unerlässlich.

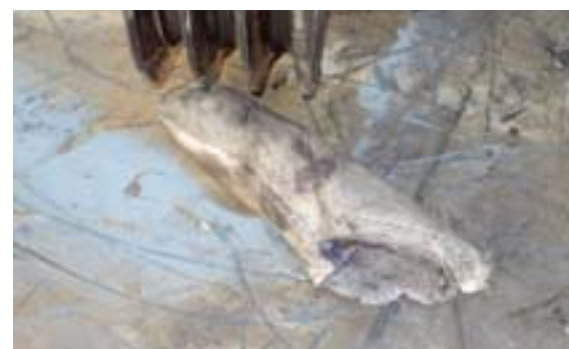
In einer Anlage zur Herstellung von Mineralfasern blieb eine Glättwalze stehen. Der Schichtmeister griff mit seiner linken Hand um die Verdeckung der Riemenscheibe am Antriebsmotor und wurde mit seinem Handschuh eingezogen. Der Schichtmeister war von einem Ausfall des Antriebsmotors ausgegangen. Was er nicht wusste und in der lauten Umgebung nicht

hören konnte: Der Motor lief, die Walze drehte sich nicht, weil das Getriebe defekt war.

Die Absicherung des Keilriemenantriebs des Getriebes durch eine Verdeckung war nicht ausreichend.

Ausgerissener Finger des Lederhandschuhs mit Spuren der Riemenscheibe.

**Es gilt:** Antriebselemente müssen durch geschlossene Verkleidungen gegen Zugriff von allen Seiten gesichert sein.
