# Papiermacher-BG

## Unfälle bei der Reinigung von Maschinen

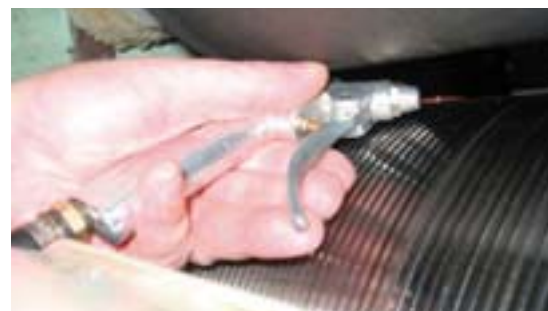
Nach einem Bahnabriss führte der Umrollerführer mit seinem Gehilfen die Bahn wieder auf. Nach dem Ankleben der Bahn war es erforderlich, die Untermesserwelle auf übriggebliebene Papierschnitzel zu kontrollieren bzw. diese mit einer Druckluftpistole auszublasen. Die Untermesserwelle liegt ca. 40 Zentimeter über dem Fußboden und es ist notwendig, sich zur Reinigung an dieser Stelle in die Maschine hineinzubeugen. Normalerweise wird diese Arbeit auf einem Knie kniend durchgeführt. Mit dem zweiten Fuß wird der Tippschalter des Antriebes betätigt, um alle Pa-

pierreste ausblasen zu können. Diese Position ist ergonomisch sehr ungünstig. Deshalb hat der Umrollerführer seinen Gehilfen gebeten, die Maschine für ihn zu tippen. Es reichte dann ein Augenblick der Unaufmerksamkeit und die linke Hand des Umrollerführers wurde samt Druckluftpistole zwischen die Untermesserwelle und die Gummidruckwalze (Spalt ca. 40 Millimeter) eingezogen. Trotz der sofortigen Reaktion (Loslassen des Tippstasters) des Maschinengehilfen kam es zu Verletzungen des Daumens, Zeige- und Mittelfingers der linken Hand.

Beim Reinigen mit Hilfe einer Druckluftpistole wurde die linke Hand durch die mit Kriechgeschwindigkeit laufenden Walzen eingezogen. Quetschungen und Frakturen an drei Fingern der linken Hand waren die Folge.

**Hinweis:** Auch im Tippbetrieb und bei Kriechgeschwindigkeit – in diesem Fall max. 10m/min – ist das Arbeiten an Einzugstellen nur dann

gestattet, wenn dies gefahrlos möglich ist.

Durch den geringen Abstand der Hand zur Einlaufstelle verbietet sich eine Bedienung des Tipptas-

ters durch eine 2. Person. Auch ist die wenig ergonomische und damit unsichere Körperhaltung des reinigenden Mitarbeiters, auch bedingt durch die ungünstige Bedie-

nung des Tipptasters, mit ursächlich für den Unfall. Der Betrieb hat nach dem Unfall eine feste Blasdüse installiert, die den Reinigungsvorgang sicherer macht.

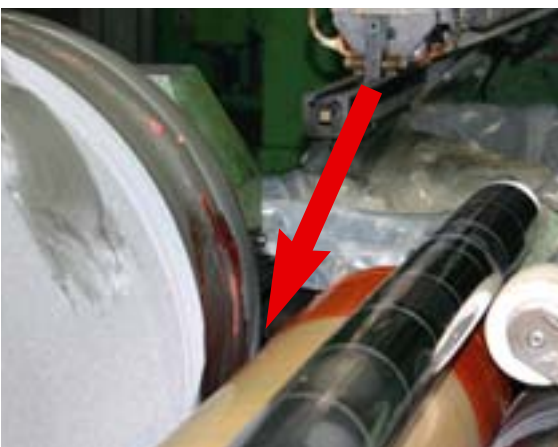
Nach dem dritten Abriss in kurzer Zeit verfiel der Maschinenführer in Hektik. Die Abrisse verursachten erhebliche Verunreinigungen (Pa-

pier- und Kunststoffreste) am Rand des Kühlzylinders nach dem Extrusionskopf. Der Maschinenführer versuchte bei konstanter Kriech-

geschwindigkeit (ohne Nutzung des vorhandenen Tipptasters) die Kühlwalze zu reinigen. Dabei wurde er mit dem linken Arm zwischen die Kühlwalze und die Andruckwalze eingezogen. Durch Schreie alarmiert, betätigte der Maschinengehilfe unverzüglich den Not-Aus des Extruders und befreite den Maschinenführer aus seiner misslichen Lage.

In diese Einzugstelle (Pfeil) geriet der Maschinenführer bei seinem Reinigungsversuch

**Hinweis:** Arbeiten an ungesicherten Einzugstellen sind grundsätzlich verboten. Die alleinige Reduzierung der Maschinengeschwindigkeit ist keine ausreichende Schutzmaßnahme.

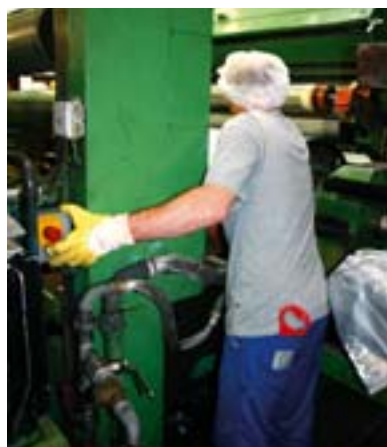
Im Bild zu sehen: Die vorgeschriebene Arbeitsweise, Reinigung im Tipbetrieb

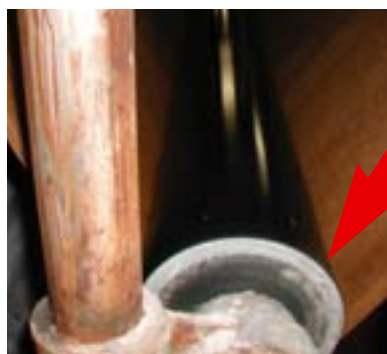
Der Maschinenführer befand sich auf einem Kontrollgang an der Pappenmaschine. Vermutlich um den Bereich der Siebspannwalze auf Verschmutzungen oder andere Unregelmäßigkeiten zu kontrollieren, beugte er sich an der Unfallstelle in die Maschine hinein. Dabei wurde seine offenstehende Weste von der Auflaufstelle des Siebes auf die Spannwalze erfasst und er wurde mit seiner linken Schulter eingezogen. Der Maschinenführer konnte sich selbst befreien, er erlitt jedoch so schwere Ver-

letzungen, dass er mehr als ein Jahr nach dem Unfall immer noch arbeitsunfähig ist.

In diese ungesicherte Auflaufstelle geriet der Verletzte mit einem Zipfel seiner offenstehenden Weste.

**Hinweis:** Die im Bild gezeigte Auflaufstelle des Siebes ist durch eine seitliche Verdeckung abzusichern.

Die Schutzeinrichtung war zum Unfallzeitpunkt nicht montiert. Um das Risiko des Erfasstwerdens zu

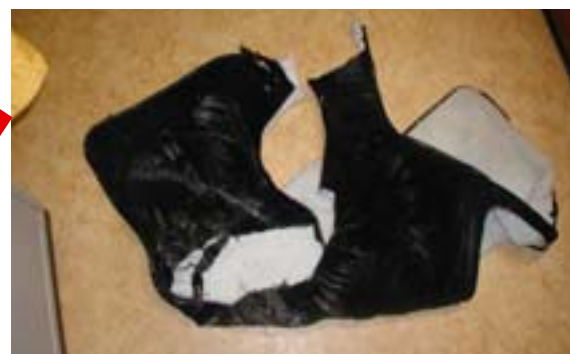
Die zerrissene Weste des Verletzten

verringern, darf bei Arbeiten an rotierenden Maschinenteilen nur geeignete, eng anliegende

Arbeitskleidung getragen werden.

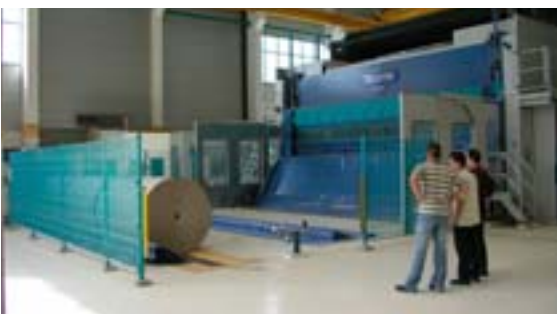
Moderne Maschinensteuerungen ermöglichen den automatischen Ablauf komplexer Vorgänge. Hier ein automatischer Rollenschneider, dessen Sicherheitstechnik den Schutz der Bediener gewährleistet.
