Papiermacher-BG

■ Unfälle beim Aufführen

In der letzten Ausgabe hatten wir Unfälle und deren Ursachen bei Reinigungsarbeiten an Maschinen beschrieben. Im 2. Teil unseres Berichtes wollen wir einige in direkter Verbindung mit dem Aufführen der Papierbahn verursachten Unfälle des Jahres 2007 schildern.

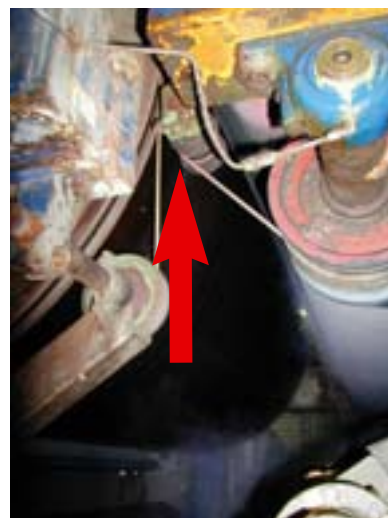
Da der Antrieb der Kartonmaschine durch einen Fehler ausgefallen war, musste die Maschine neu angefahren werden. Nachdem sie eine Geschwindigkeit von ca. 180 m/min erreicht hatte, wurde die Bahn neu aufgeführt. Zum Aufführen der Bahn ist es erforderlich, dass die Bahnspitze am Ausgang der Pressenpartie vom Pressenfilz manuell abgenommen und in die Seilschere am 1. Trockenzylinder hineingeworfen wird. Die Seile laufen mit Maschinengeschwindigkeit. Wegen der Verbrennungsgefahr durch Berühren der heißen Oberfläche des Trockenzylinders, der hohen Papierstofftemperatur und der Verletzungsgefahr durch Reibung an den laufenden Seilen, trägt der Mitarbeiter beim Überführen einen Schutzhandschuh. Beim Hineinwerfen der Bahnspitze in die Trockenpartie wurde die rechte Hand des Werkführers in der Seilschere erfasst und sein Arm wurde zwischen Seilumlenkrolle und Tro-

ckenzylinder eingeklemmt. Auf seine Hilferufe hin eilten mehrere Kollegen herbei, stellten die Maschine mit Not-Halt ab und befreiten den Mann, der sehr schwere Quetschverletzungen und Verbrennungen der Hand erlitten hat.

Durch die beengten Platz- und eingeschränkten Sichtverhältnisse, der funktionsbedingt nicht abzusichernden Auflagestellen der Seile sowie der in einem nicht ausreichenden Abstand (<120 mm) zum Trockenzylinder montierten Seilrolle kam es zu dem Unfall. Eine weitere Unfallursache ist in der Verwendung eines ziemlich dick gefütterten Schutzhandschuhs zu sehen.

Beim Überführen der Bahn in die Trockenpartie geriet der Werkführer mit seiner rechten Hand zwischen Seilrolle (Pfeil) und Trockenzylinder.

Hinweis: Das manuelle Aufführen der Bahn an Papier- und Kartonmaschinen ist prinzipiell mit einem beträchtlichen Risiko verbunden. Wo technisch möglich, müssen daher Aufführvorrichtungen vorgesehen werden, die ein manuelles Eingreifen in der Nähe von Einzugsstellen entbehrlich machen. Als So-

fortmaßnahme hat der Betreiber den Abstand zwischen der oberen Seilrolle und dem Trockenzylinder vergrößert, die Gefährdungsbeurteilung für das Bahnaufführen präzisiert und bei verschiedenen Maschinenherstellern Angebote für ein automatisiertes Überführungssystem erbeten.

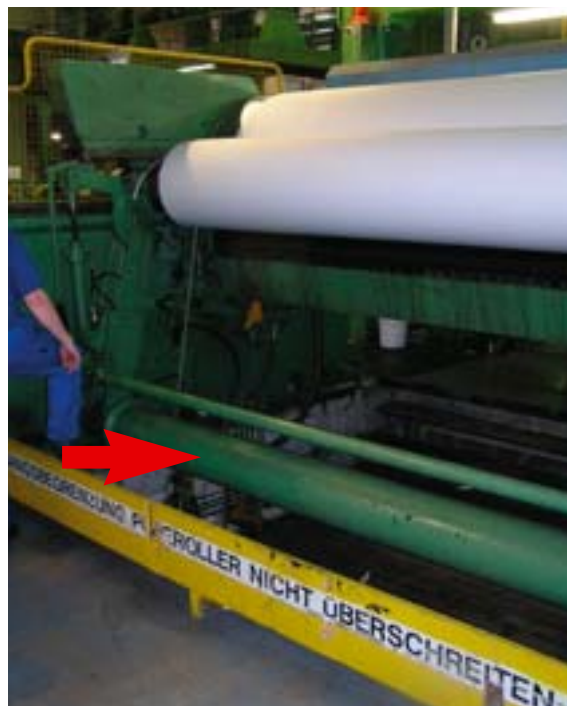
Nach einem Abriss wurden die Papierbahnen an der Klebmaschine neu aufgeführt. Die beiden Bahnen wurden an den neuen Tambour im Sekundärarm angeklebt. Beim Anfahren der Maschine wurde die äußere Bahn abgerissen und wickelte sich nicht mehr auf. Der Maschinengehilfe versuchte die lose Bahn bei laufender Maschine auf den Tambour zu bringen. Dabei stand er auf der Achse des Sekundärarmes, stützte sich mit der linken Hand am aufwickelnden Tambour ab und wurde eingezogen. Der Verletzte konnte sich aus seiner misslichen Lage selbst befreien.

Der Maschinengehilfe hat die in der Betriebsanweisung und der Gefährdungsbeurteilung festgelegte Arbeitsweise (Abschalten der

Maschine, abreißen und neu aufführen) nicht befolgt, da diese Vorgehensweise weitere Probleme mit sich bringen kann. Durch den Kontakt der stehenden Papierbahnen mit den Trockenzylindern können diese zu heiß und damit spröde werden und neigen zum Abreißen.

Auf der Achse des Sekundärarmes (Pfeil) stehend geriet der Maschinenführer mit seinem Arm in die Einzugsstelle zwischen Tambour und Stützwalze

Hinweis: Maßnahmen des Arbeitsschutzes sind fortlaufend auf ihre Wirksamkeit und Einhaltung zu überprüfen. In dem geschilderten Fall ist die vorgeschriebene Vorgehensweise zwar sicher, kann jedoch zu weiterem Produktionsausfall führen. Der betreffende Betrieb hat alle Mitarbeiter angewiesen, trotz dieses Nachteils die vorgegebene Arbeitsweise strikt einzuhalten und arbeitet an einer Optimierung des Verfahrens.

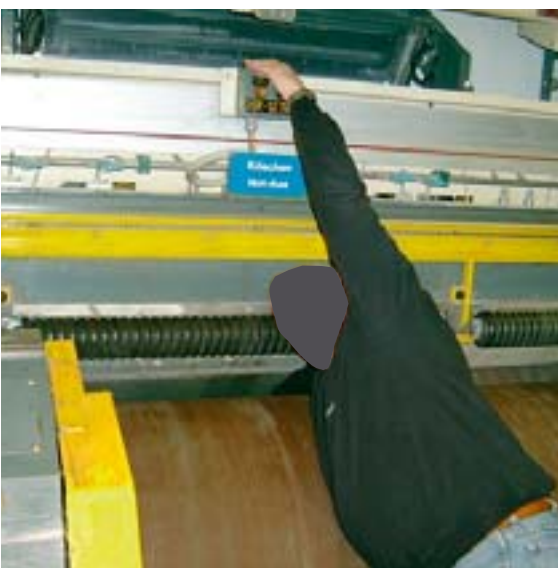
Position des Verletzten nach dem Herabfahren der Bahnhalteleiste. Oben im Handbereich ist die Vor-Ort-Bedienung der Bahnhalteleiste und eine Not-Halt-Reißleine angebracht.

Nach einem Bahnabriss musste die Papierbahn neu aufgeführt werden. Der Maschinenführer bediente das Schaltpult, der 1. Gehilfe stand an der inneren Seite der Stützwalze, der 2. Gehilfe stand auf der äußeren Seite.

Nach Betätigung der Anfahrwarnung fuhr der Maschinenführer die RSM im Tippbetrieb (10m/min.) an. Die beiden Gehilfen standen zu diesem Zeitpunkt auf beiden Seiten der Stützwalze. Der Maschinenführer hörte plötzlich einen Schrei und stoppte sofort die Maschine. Er fand den 1. Gehilfen mit bis kurz vor dem Schultergelenk eingequetschtem Arm zwi-

schen der heruntergefahrenen Bahnhalteleiste mit Andruckwalze und der Stützwalze vor.

Der Verletzte hatte während des Aufführvorgangs zur Beseitigung eines Papierstaus zwischen Stützwalze und Bahnhalteleiste hindurch in die Maschine eingegriffen. Der Abstand zwischen Bahnhalteleiste und Stützwalze beträgt im geöffneten Zustand ca. 30 Zentimeter. Die Bahnhalteleiste wird in der Regel durch den Gehilfen direkt vor Ort abgesenkt, kann aber auch durch den Maschinenführer am Schaltpult abgesenkt werden. Von dort aus besteht jedoch keine Sicht auf die mögliche

Quetschstelle zwischen Stützwalze und Bahnhalteleiste. Eine Gefährdung durch Einzug besteht nicht, da es sich um die Auslaufseite handelt. Es konnte nicht ermittelt werden, von welcher Stelle aus die Bahn-

halteleiste abgesenkt wurde.

Hinweis: Die gefahrbringende Bewegung der Bahnhalteleiste darf nur durch den Bediener vor Ort eingeleitet werden können. Die zweite Befehleinrichtung am Be-

dienpult des Rollerführers wurde entfernt. Darüber hinaus sind Hilfsmittel zum gefahrlosen Beseitigen von Papierstaub beim Aufführen zur Verfügung zu stellen.

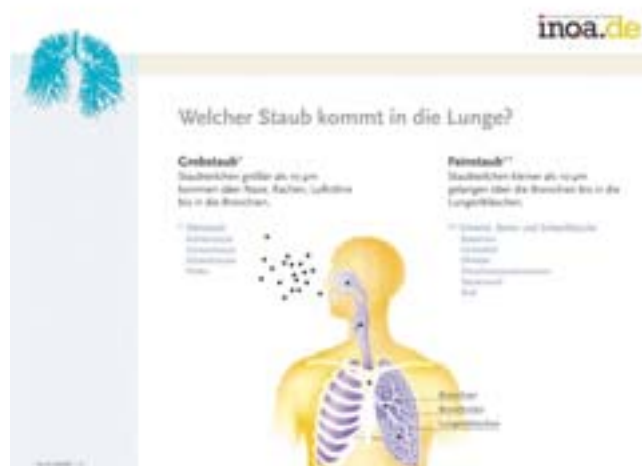
zentration und der Dauer der Einwirkung (Konzentration x Dauer = Dosis). Wirksam werden nur Partikel, die bei der Einatmung in die oberen Atemwege, das Bronchialsystem und die Lunge eindringen können. Wie viel von dem Staub wohin gelangt, ist im Wesentli-

chen vom Partikeldurchmesser abhängig. Je nach Größe erreichen die Partikel unterschiedliche Abschnitte der Lunge, wobei der Feinstaub für den Menschen besonders gefährlich ist. Er schwebt nicht nur lange in der Luft und wird dadurch lange Zeit eingeatmet, sondern er
